冷却塔工事
プーリー・Vベルト交換

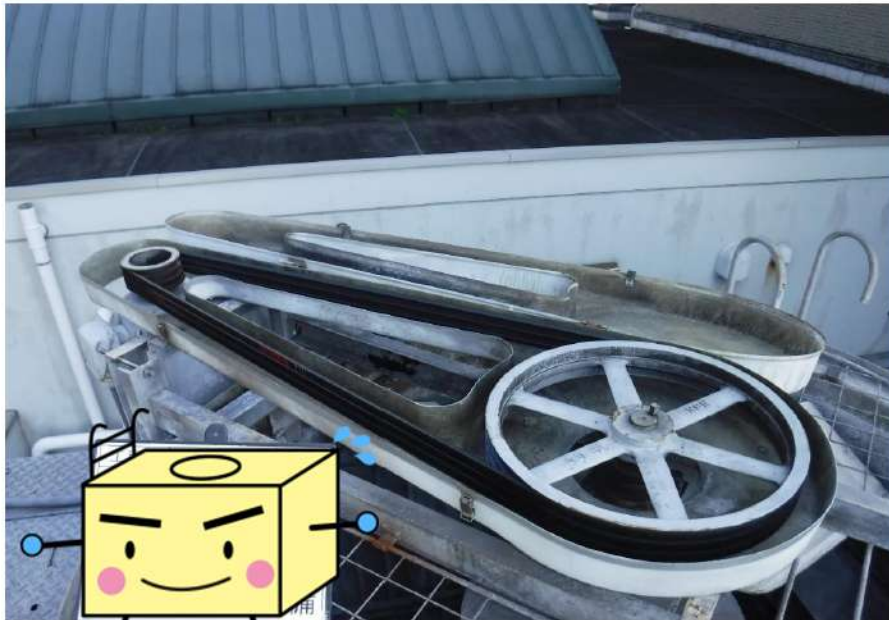
交換前
経年劣化によりだいぶ
摩耗していました

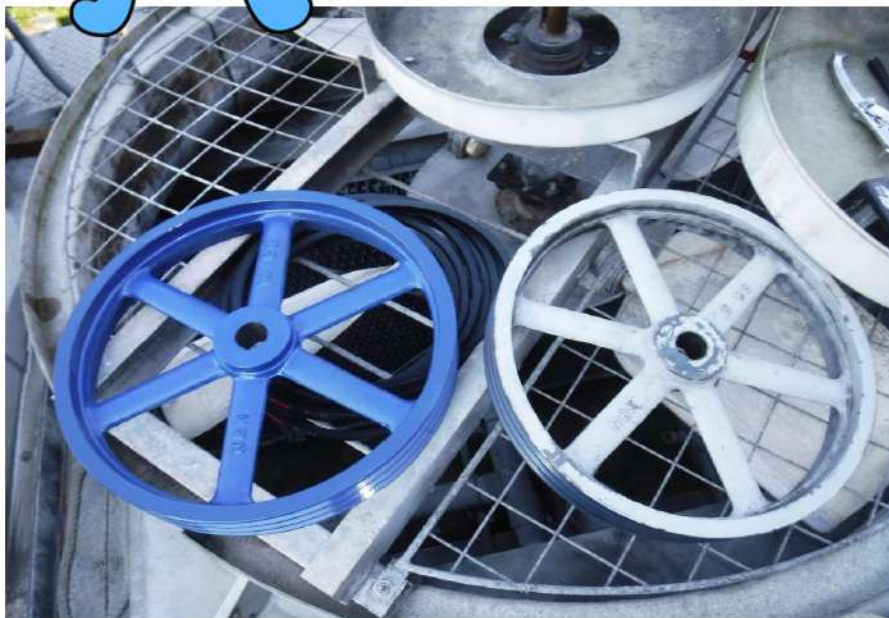
交換中
取り外しをしました、右が旧品
左が新品です

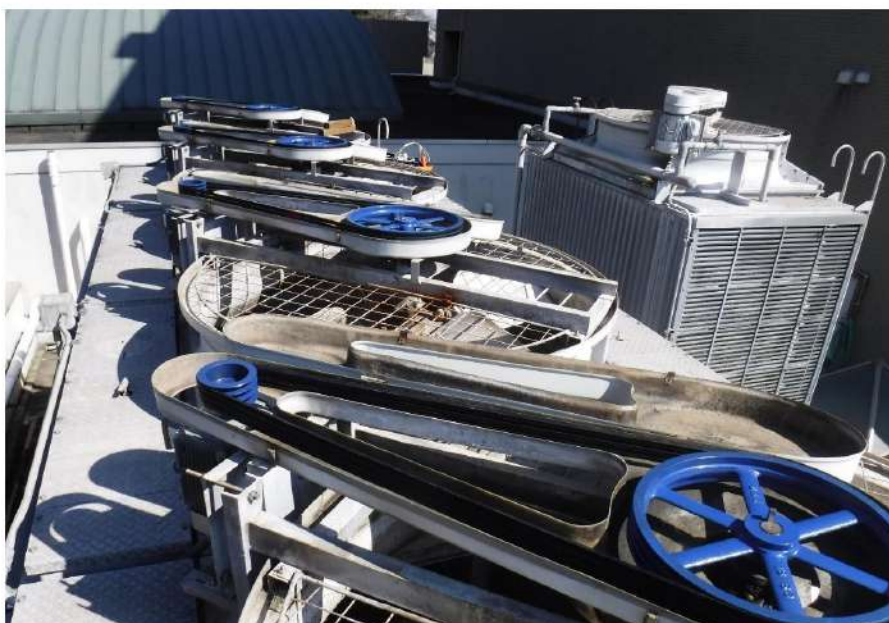
交換後
4セル作業致しました
ベルト調整致しました
